## Arbetsmiljö vid service- och reparation av skogsbränslemaskiner

**Ing-Marie Andersson**  
**Ann Hedlund**  
**Editor: Hasan Fleyeh**

**Nr: 2013:18**

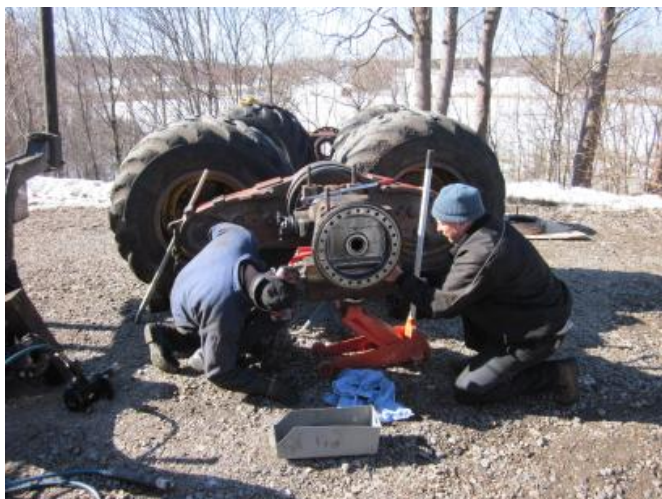
Vagnen pallades upp och det bakre hjulpartiet togs bort. En pallbock placerades under höger bromshus och en domkraft med träblock på placerades under differentialen, se figur 1. Därefter togs bromslamellerna ur och bromshuset gjordes rent med rengöringspray och tryckluft. Reservdelar beställdes till dagen efter och skotaren monterades ihop.

**Figur 1.** Uppallning av bakvagn.

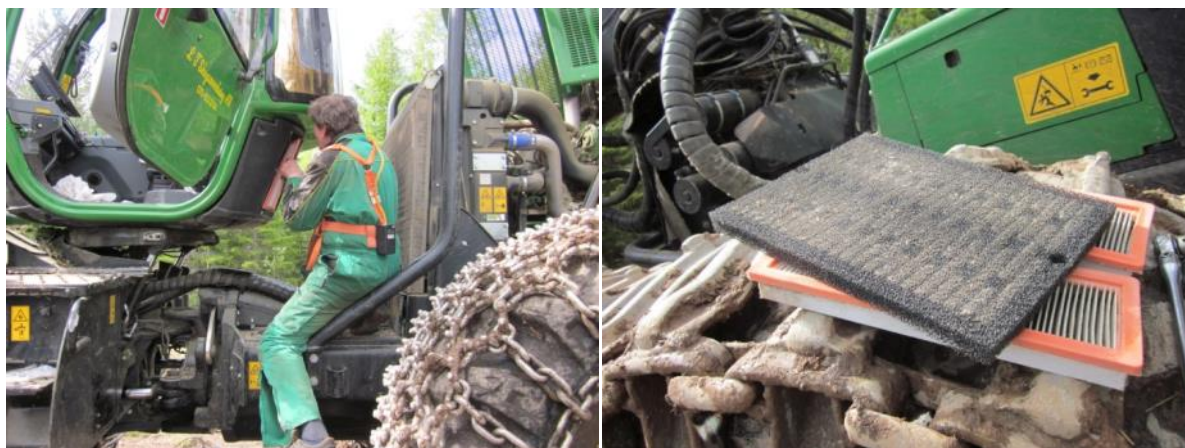
Luftfilter för tilluft och cirkulationsluft var placerade både på ut- och insida av hytten. Vid byte av dessa var arbetsställningen obekvä och risk fanns att slå huvudet i den öppna hyttddörren. Även filtret till motorns kylfläkt byttes. Vid byte av hyttfilter gjordes en personburen dammätning under 38 minuter. Det förekom visuellt damm, men filtermätningen visade inte på några värden över detektionsgränsen. Se figur 2.

**Figur 2.** Byte av luftfilter.

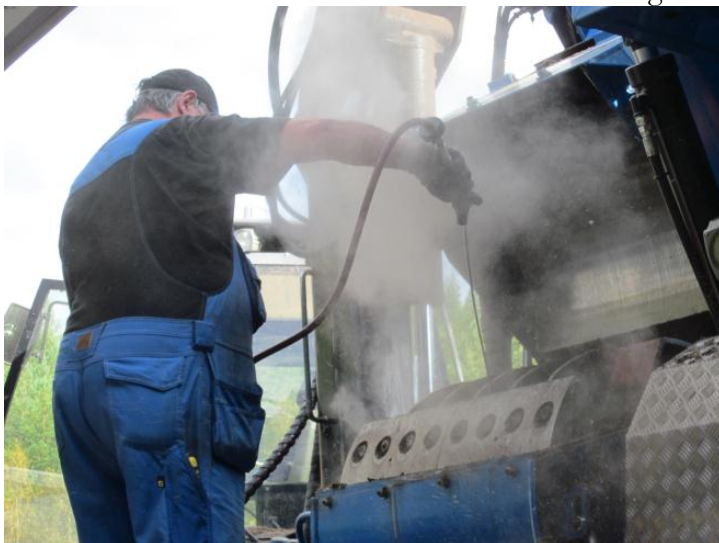
**Figur 3.** Renblåsning med tryckluft i samband med byte av huggstål.

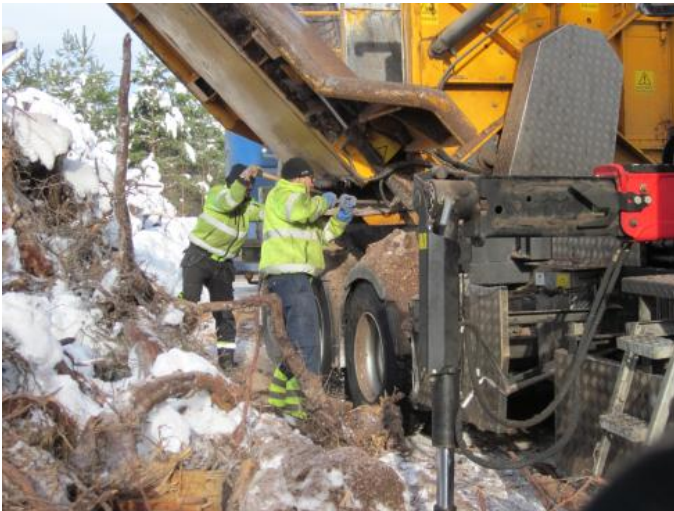
Vid fallstudien av lastbil 1 blev det stopp i inmatningen till huggen. En blandning av flis, snö och jord ”geggade ihop sig” och fick spettas loss, se figur 4. I samband med borttagning av denna flisblandning uppstod flera arbetsmiljöproblem. Höga ljudnivåer, risk för fallande föremål och maskindelar, risk för klämning och fysisk belastning uppmärksammades. I samband med att föraren förflyttade sig på maskinen fanns risk för fall och halka.

**Figur 4.** Rengöring av inmatning.

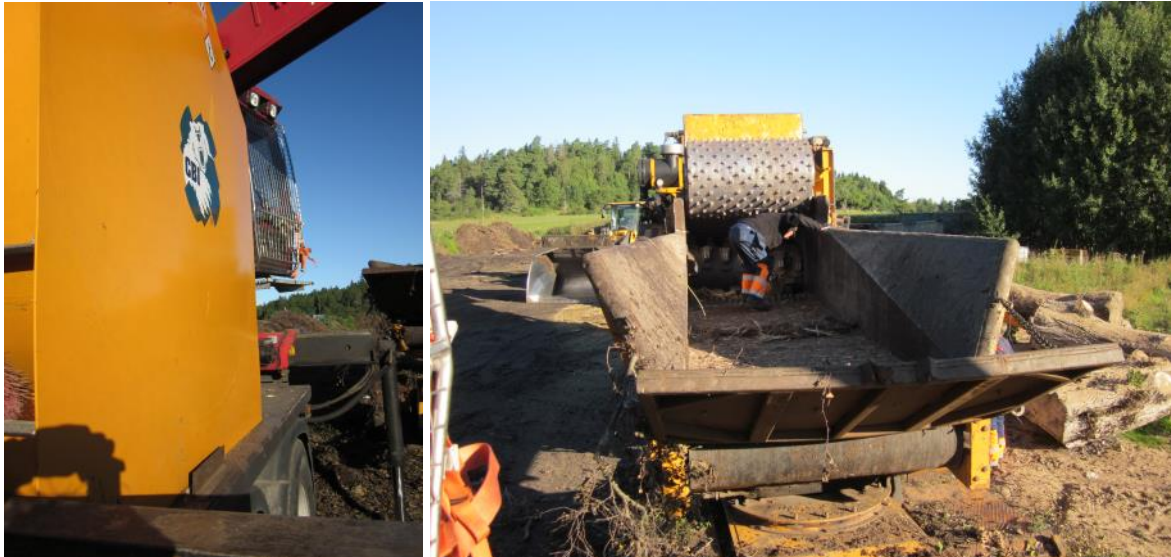
Föraren av mobil kross 1 hade en mycket besvärlig tillträdesväg till kranhytten. Han fick balansera på en 10 cm smal kant och hålla sig i väggen för att ta sig till och från kranhytt. Det finns andra riskmoment vid borttagning av träddelar som fastnat vid inmatning till sönderdelningsaggregatet. Se figur 5.

**Figur 5.** Tillträdesväg till kranhytt respektive inmatning till sönderdelningsaggregat.

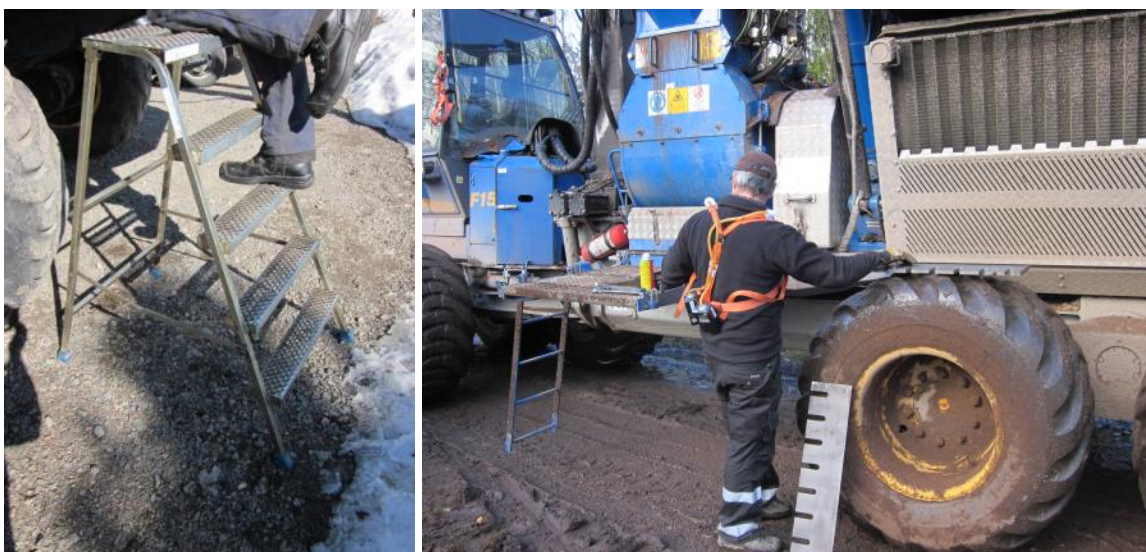
En stor del av service- och reparationsarbete innebar arbete på hög höjd, antingen ståendes på maskinen eller på stege. Ofta saknades bra plattformar att stå och gå på. Det var inte ovanligt att däckan användes som underlag. Stor halk- och fallrisk fanns om det var lerigt och snöigt, inte minst på dåligt mönstrade däck. Förutom risken för fall finns också risk att föraren tappar tunga och vassa föremål, såsom huggstål, på sig själv eller eventuell medhjälpare. Det saknades i några fall bra handtag att hålla sig i vid förflyttning. Risk för skador på knän och fotleder finns i samband med att förare hoppar ner från hög höjd. Det finns bra hjälpmedel i form av stadiga trappstegar med vågräta rasterfotsteg, samt gummitassar. Se figur 7.

**Figur 7.** Trappstege respektive huggstålsbyte.

Genom att använda en elmotor för drivning av hydraulpumpen för huggen då dieselmotorn var avstängd underlättades förarens arbete. Trumman kunde därmed roteras långsamt med låg belastning för föraren. Långa spärrskaft användes för att underlätta arbetet med att lossa hårt åtdragna muttrar. Användning av mindre lämpliga verktyg, såsom skiftnyckel istället för fast nyckel, medförde att verktyget slant och delar föll ner på marken samtidigt som risk fanns för skador på händer. En förare uttryckte att det vore bra om daglig tillsyn kunde göras utan verktyg.
